# 4 FEJL

## VED FORKERT MONTAGE

Disse 4 typiske fejlmonteringer kan forårsage afskallinger og være ødelæggende for dit resultat over tid.

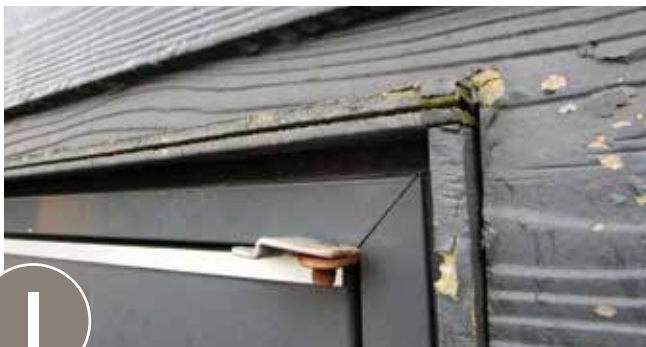
1

### Montering som inddækning omkring dør/vindue

På dette billede er Cedral Lap monteret som inddækning omkring døren. Dette er ikke en godkendt anvendelse og der er ingen ventilationsåbning over døren. Til denne løsning anbefales der i stedet at anvende aluinddækninger.

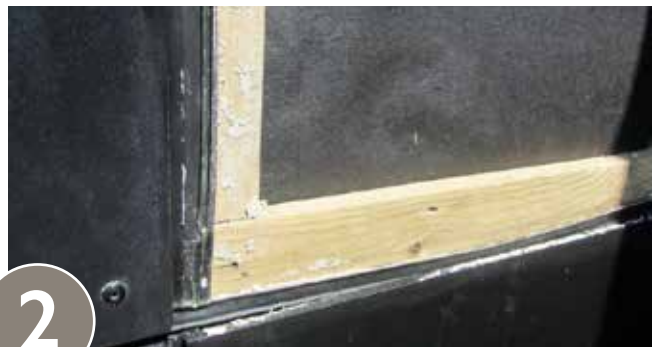
2

### Vandret underlag

På dette billede er der anvendt et vandret underlag samt vindspærre af banevare. Dette resulterer i, at der ikke bliver skabt den nødvendige ventilation. Det vandrette underlag spærre for ventilationen, der kommer nedefra og op (lodret) og vindspærren buler ud og stopper ventilationen.

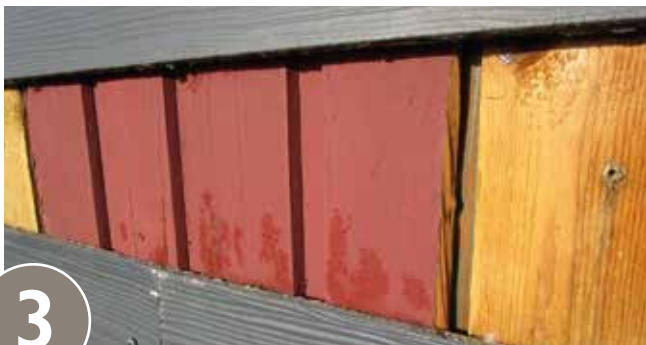
3

### Monteret direkte på gavl (gammel konstruktion)

På billedet ovenfor er Cedral Lap monteret direkte på eksisterende gavlbeklædning. Dette er ikke korrekt, da det ikke skaber den nødvendige ventilation. Fibercement skal monteres på lodret lister (22-25mm), så luftcirkulation sikres nedefra og op (skorstenseffekt).

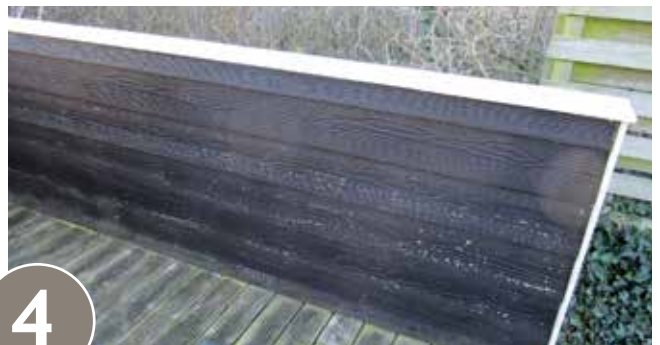
4

### Rækværk uden ventilation og for tæt på terræn

På billedet ovenfor er der lavet et rækværk, som hverken sikrer den nødvendige ventilation i bunden eller i toppen. Der skal være åben foroven og forneden i alle konstruktioner, så luftventilationen kan få fri gennemstrøm. Desuden min. 150 mm fra terræn.
